RAPORT DE EVALUARE – ACTIVE IMOBILIZATE

NR. 481/ 24.08.2022

Client si utilizator: ROMPAN SRL - in insolventa

Referitor la: ACTIVE IMOBILIZATE:

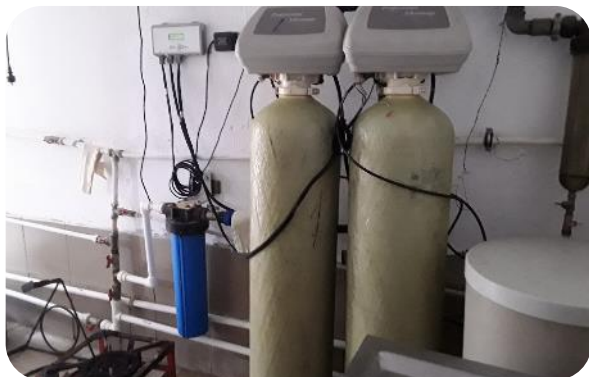
Nr. inv. 20013 - INSTALATIE MEC.

13	20013	INSTALATIE MEC.	30.09.2008	7.439,26	Popești	instalatie dedurizare, fără serie		9.328	2008	8	15	53%	4.350	880	3.263	660
14	20014	MASINA TURNAT FURSECURI	30.11.2008	45.720,00	Popești	lipsa										
15	20015	MIXER PLANETAR	30.11.2008	11.430,00	Popești	serie: 021833		23.442	2008	9	15	60%	9.380	1.900	7.035	1.425
16	20016	MASINA FOIETAJ	31.07.2003	9.287,69	Popești	serie: 04632328		19.958	2003	9	15	60%	7.980	1.620	5.985	1.215
17	20017	CENTRALA TERMICA	31.12.2004	13.842,41	Popești	defectă, nefuncțională			2004				0	0	0	0
18	20021	CASA MARCAT	31.05.2000	487,20	Popești	defectă, nefuncțională			2004				0	0	0	0
19	20023	ARZATOR GAZ SI ACCESORII	14.02.2006	2.529,82	Popești	2 bucați instalate pe cuptoarele cu gaz 20004 și 20010, serie: 29092 și 34446		13.301	2006	4	6	67%	4.430	900	3.323	675

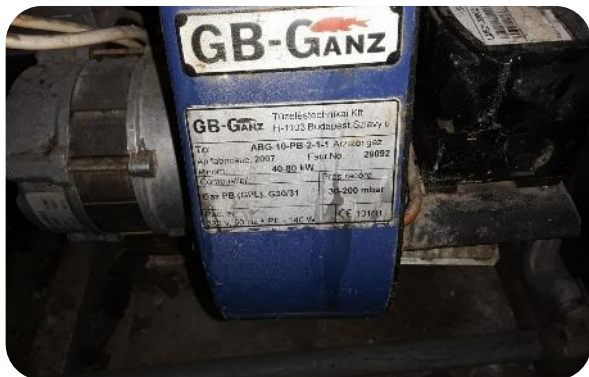
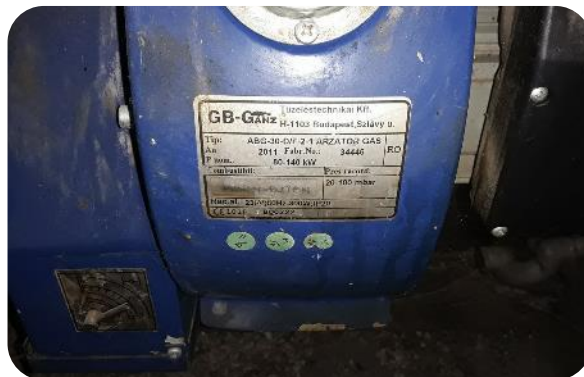
Nr. inv. 20023 - ARZATOR GAZ SI ACCESORII

19	20023	ARZATOR GAZ SI ACCESORII	Popești	2 bucați instalate pe cuptoarele cu gaz 20004 si 20010, serie: 29092 și 34446
20	20025	CALCULATOR	Popești	nefuncțional
21	20026	CINTAR ELECTRONIC	Popești	nefuncțional
22	20027	APARAT AER CONDITIONAT	Popești	fără plăcuță de identificare
23	20028	DACIA 1 FURGON	Popești	lipsă
24	20029	SUPRASTRUCTURA DACIA	Popești	lipsă
25	20030	DACIA 2 FURGON	Popești	lipsă
26	20032	CITROEN JUMPER	Popești	dezmembrat, numai există elemente din el
27	20043	MASINA DE TURAT	Popești	serie: 15200
28	20044	MALAXOR	Popești	fără plăcuță de identificare
29	20045	MASINA AMBALAT FP 560+TUNRL T450	Popești	serie: 27118
30	20047	XEROX	Popești	lipsă
31	20048	STATIE DE TAIERE CU CILINDRU	Popești	fără serie, lucrează împreună cu mașina 20043
32	20049	CILINDRU PENTRU CROISSANTE	Popești	vechi, nefolosit, fără serie
33	20050	MASINA DE PULVERIZAT CIOCOLATA-CIOCOSPRITZ	Popești	serie: 103971
34	20051	CARUCIOR MASINA DE PULVERIZAT CIOCOLATA-CIOCOSPRITZ	Popești	fără serie, pe el sunt instalate 20050 și 20052

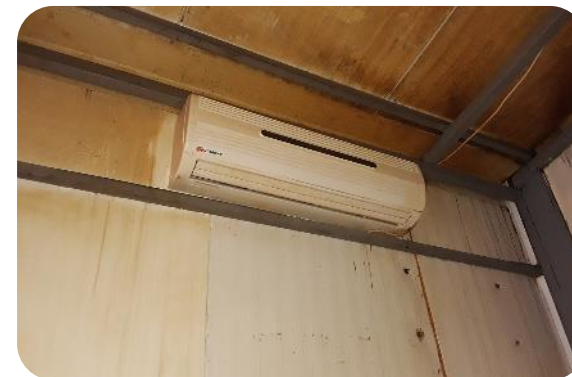
Nr. inv. 20027 - APARAT AER CONDITIONAT

26	20026	CINTAR ELECTRONIC	Sediu	2.2.1.2	30.04.2002	nefundicamul, tip AS 673 reie 12316559.
27	20027	APARAT AER CONDITIONAT	Sediu	2.1.14.9.	24.12.2009	Producator STARWAY, instalat in patinise foa reie
28	20028	DACIA 1 FURGON	Sediu	2.3.2.1.1.	30.09.2004	lipa
29	20029	SUPRASTRUCTURA DACIA	Sediu	2.3.2.1.1.	30.06.2006	lipa
30	20030	DACIA 2 FURGON	Sediu	2.3.2.1.1.	21.04.2005	lipa
31	20032	CITROEN JUMPER	Sediu	2.3.2.1.1.	02.06.2005	demonstrat, nu mai exista parte comparante.
32	20034	WW PASAT	Sediu	2.3.2.1.1.	07.12.2006	demonstrat. VL-07-WIF, an job. 2007, gram. mput discapa foa, nu am putut realiza m. de km. oca problema de oca, diverse agoritari si subaroc, certificati indicat.
33	20036	CITROEN JUMPER	Sediu	2.3.2.1.1.	19.08.2008	VL-08-AP an job. 2007, reie: VEFVBMFC1147180 foa ocupatilor, nu am putut realiza ca km. certificati indicat.
34	20038	RENAULT FURGON	Sediu	2.3.2.2.	30.06.2009	VL-01-AP an job. 2008 reie: VFEAC12657049434 m: km. 493805. nampa de impachia defecte se ofla la un reie in Ucraina.

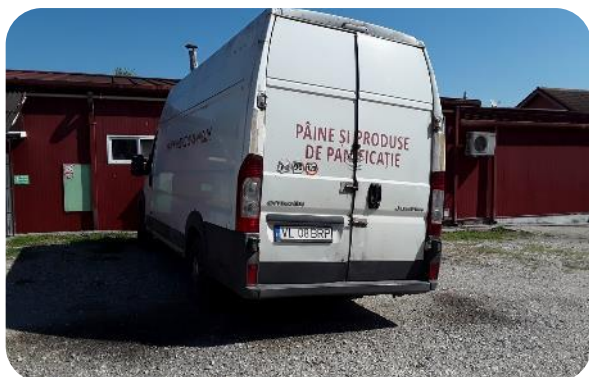
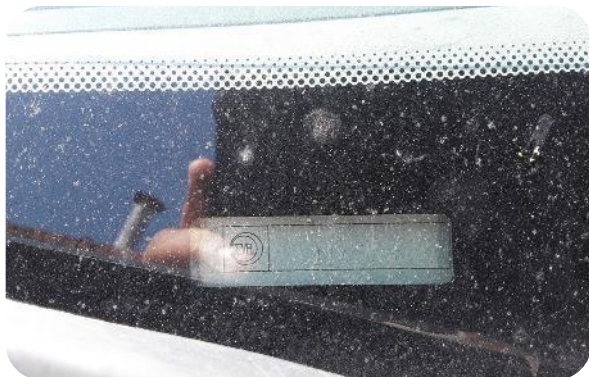
Nr. inv. 20036 - VL-08-BRP

- ✦ Unele bunuri nu au putut fi pornite la data inspectiei (nu aveau anumite componente montate, unele dintre bunuri nu erau utilizate la data inspectiei). Evaluarea s-a efectuat in ipoteza ca bunurile sunt functionale, dar s-a avut in vedere starea tehnica constatata la data inspectiei (nesatisfacatoare, satisfacatoare, respectiv buna,. La data inspectiei s-a constatat ca bunul – Renault Master – era nefunctional fiind la un service în localitatea Măciuca (pompa de injecție defectă). Autoturismul volkswagen passat VF-07-WIF și citroen jumper VL-08-BRP aveu acumulatorii descărcați nu am putut verifica numărul de km

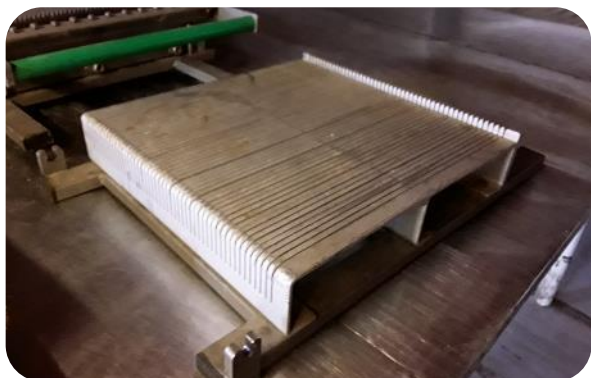
Nr. inv. 20054 - MASINA DE PORTIONAT PRAJITURA MODEL CHITARA-3 RAME INCLUSE

39	20053	DOZATOR ELECTRIC DE CREMA MODEL MDSE/C	fără serie, plăcuța de identificare degradată	23.11.2010	15.938,48	Popești	12.930	2.620	9.698	1.965
40	20054	MASINA DE PORTIONAT PRAJITURA MODEL CHITARA-3 RAME INCLUSE	fără plăcuță de identificare	23.11.2010	6.965,22	Popești	4.060	820	3.045	615

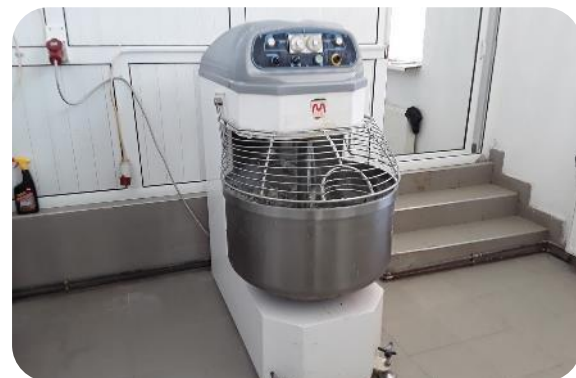
Nr. inv. 20071 - MALAXOR CUVA
FIXA

www.mecnosud.com
MODELLO SP100
VOLT 400 HZ 50 FASI 3
HP 4/7 KW 3/5.2 AMP 9.4/10
HP 1 KW 0.75 AMP 3.2
MATRICOLA SP100-193 PESO KG. 520
ANNO 2012
